## 2019-02 – Dodge Ram 2500/3500 2013-2018 Soudures de l'assemblage de la barre d'accouplement

Créé le 14 août, 2019

Ce bulletin d'inspection donne de l'information pouvant servir de guide lors de l'inspection de l'assemblage des barres d'accouplement de certains camions Dodge Ram 2500/3500 qui sont soumis à un rappel de la National Highway Traffic Safety Administration (NHTSA) rappel de sécurité 19V-021. En accord avec les directives de rappel du fabricant, on peut souder les boulons de serrage extérieurs de la timonerie de direction avec les manchons d'ajustement. Ces soudures ne devront pas être inscrites comme des mises hors service.

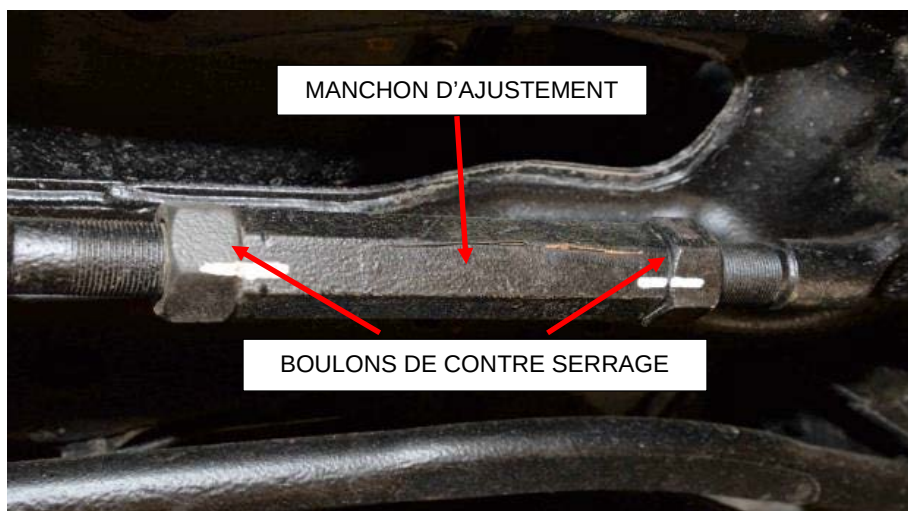
Le fabricant Chrysler Automobiles US LLC (FCA) a émis un rappel de sécurité pour certains camions Dodge Ram 2500/3500 2013-2018 parce que les boulons de contre-serrage de la barre d'accouplement peuvent se desserrer, permettant à la barre d'accouplement de se séparer du manchon d'ajustement. Une séparation de la barre d'accouplement peut résulter en une perte de contrôle directionnel du volant, ce qui peut occasionner, sans prévenir, un accident.

Figure 1: Assemblage de barre d'accouplement

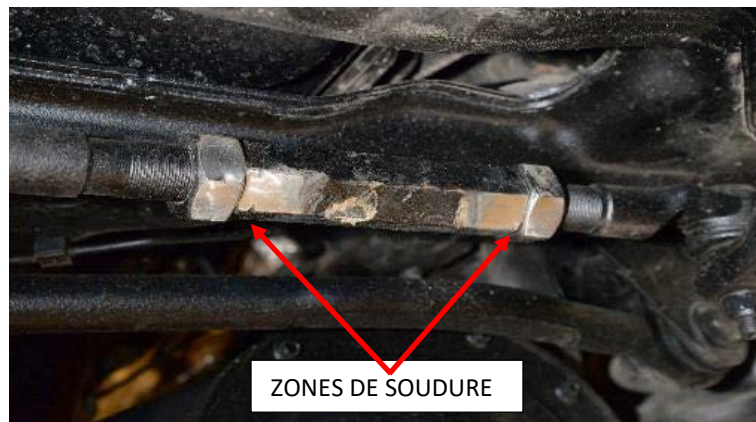
FCA a développé une procédure pour réparer correctement cette défectuosité. Cette réparation exige de souder les écrous de contre serrage au manchon d'ajustement pour s'assurer (1) que les écrous ne se desserrent pas et (2) que la barre d'accouplement ne se sépare pas du manchon d'ajustement. Cette soudure est effectuée précisément sur un des côtés plats de chaque écrou de contre serrage.

Figure 2: Emplacements de soudures

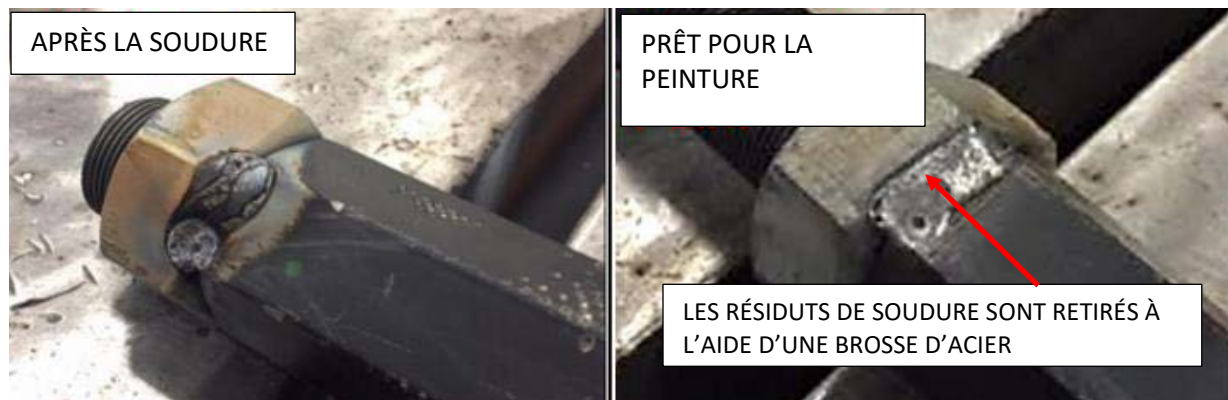
Figure 3: Assemblage de barre d'accouplement réparé selon le rappel de sécurité

Tel que cité ci-haut, l'inspecteur **ne doit pas** mettre un véhicule Dodge Ram 2500/3500 2013-2018 hors service, si ce véhicule présente des écrous de contre serrage soudés au manchon conformément au rappel tel qu'illustré à la figure 3 de la page précédente. Il s'agit de la réparation proposée et élaborée par le fabricant pour ce problème, et ce ne sera pas considéré comme une condition de mise hors service contrairement à ce qui est édicté à l'article 10.c.(2) des MHS.
