### 2022-04 – Inspection des issues de secours des véhicules de transport de passagers

Le présent bulletin d'inspection fournit des directives sur l'inspection des issues de secours des véhicules de transport de passagers.

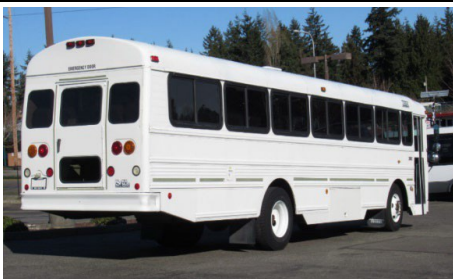
Un autobus commercial certifiant selon l'option A de la méthode deux de l'IVCP

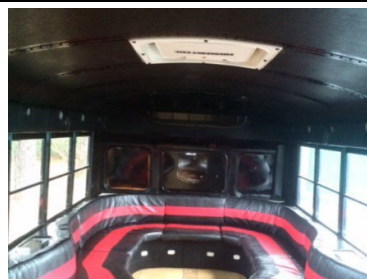
Cet autobus scolaire converti ne répond plus à la méthode deux, option A en raison du retrait de la porte de sortie arrière. Une trappe de toit a été ajoutée pour se conformer à la première méthode

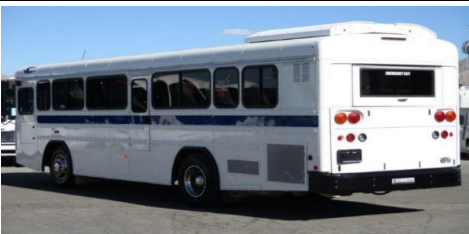
Un autobus commercial certifiant selon l'option B de la méthode deux de l'IVCP.

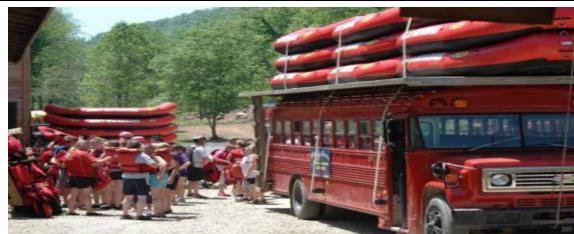
Le transport des adultes réduira la capacité d'accueil des places du fabricant de trois à deux par surface assise. Cet autobus n'a pas besoin d'une issue de toit si la capacité d'accueil est inférieure à 63 pour l'option A ou inférieure à 75 pour l'option B.

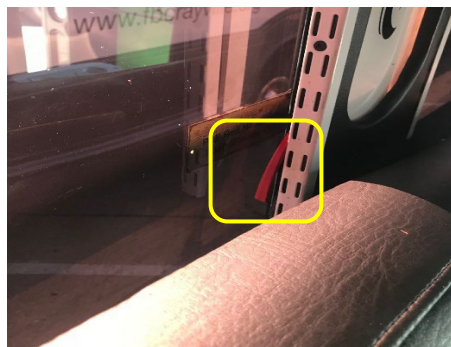
Panneau personnalisé et dossier de siège bloquant le mécanisme de déverrouillage rendant la sortie inopérante.

Si le modificateur ne parvient pas à remanier l'issue de secours pour déplacer le ou les mécanismes de largage vers la ou les régions spécifiées et que la sortie ne peut pas être ouverte pendant le processus d'inspection, sans l'utilisation d'un outil, le mécanisme est considéré comme bloqué, et une violation et une condition de mise hors service sont présentes pour « l'issue de secours obligatoire / marquée obstruée ». Si la sortie est opérationnelle mais que la poignée de déverrouillage n'est pas située dans la zone requise, une violation est présente. (393.62(a)-(571.217 S5.3.1))

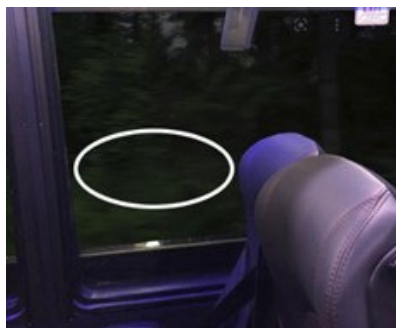
Moniteur de télévision et siège arrière haut divisant l'espace de sortie de secours tout en permettant le passage à travers la sortie.

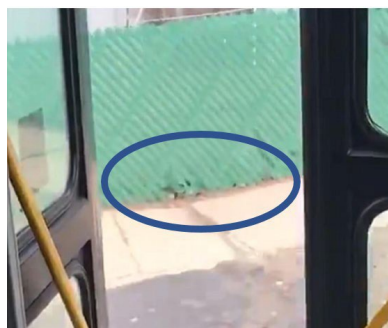
Un seul côté de la double porte s'ouvre lorsque la libération est activée. L'ouverture d'une porte permet un passage adéquat de l'ellipsoïde à travers la sortie.

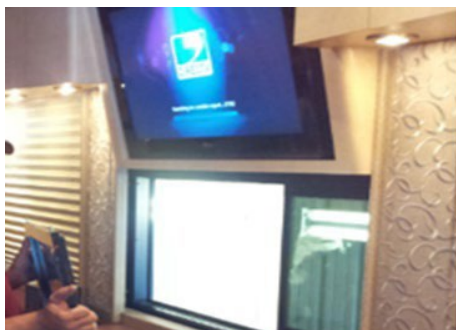
Sortie actionnée en poussant vers le bas et en soulevant la fenêtre hors de la voie. Téléviseurs et panneaux installés pour permettre l'accès et le retrait comme prévu.

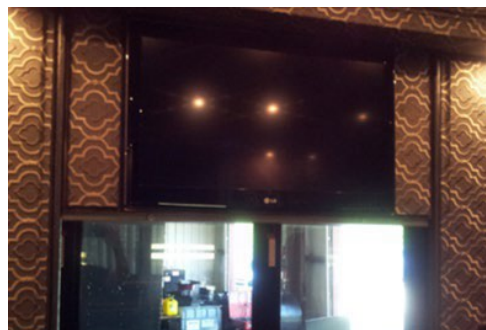
L'installation de téléviseurs et les panneaux ne parviennent pas à laisser l'accès aux poignées ou à suffisamment d'espace pour que la fenêtre sorte de son cadre. Cette sortie ne s'ouvrira pas.

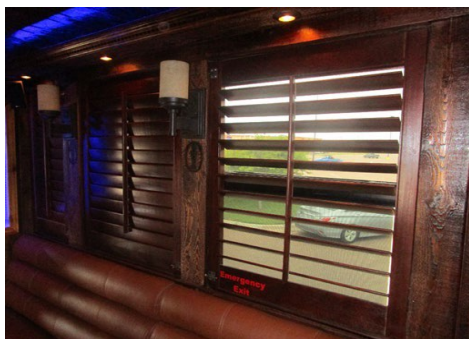
Sortie obstruée par des volets en bois.

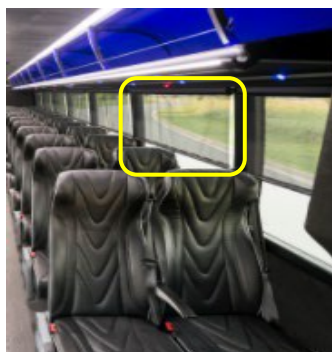
Store en tissu pour passager

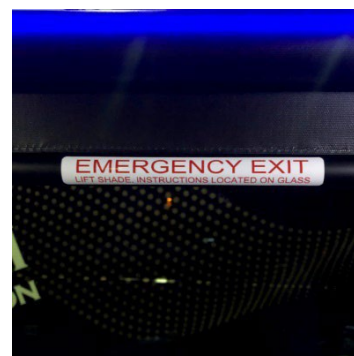
Marquage d'urgence sur le rouleau du pare-soleil barre

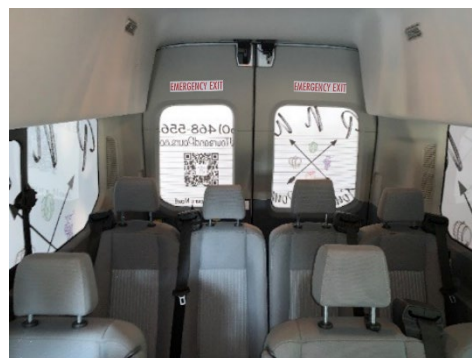
**NOTE: Porte d'issue de secours arrière** - Dans le cas d'une porte d'issue de secours arrière, un dossier de siège ou un autre élément intérieur à l'avant de l'espace de sortie ne rend pas nécessairement l'issue inutilisable. Lorsque la porte arrière est ouverte, si l'espace derrière le dossier ou un composant intérieur est suffisamment grand pour accueillir une forme rectangulaire de 45 pouces (1145 mm) de haut, 24 pouces (610 mm) de largeur et 12 pouces (305 mm) de profondeur, il n'y a pas d'obstruction à la sortie ou de réduction de la surface attribuée à la porte de secours arrière. De plus, l'espace entre le haut du siège (ou une autre surface) et le toit doit respecter le passage libre d'un ellipsoïde de 19,7 x 13 pouces (50 cm x 33 cm). Cette allocation est prise en compte, en raison du fait que les gens se déplaceront le long d'une surface intérieure autre que le plancher si le véhicule est sur le côté ou sur le toit à la suite d'un accident.

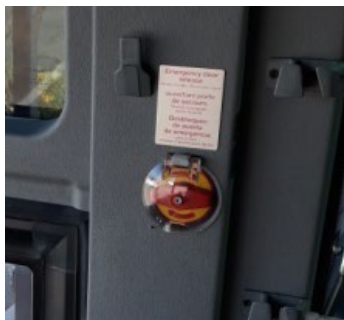
Par l'intermédiaire de libération valve à l'intérieur a autocar à la porte d'entrée.

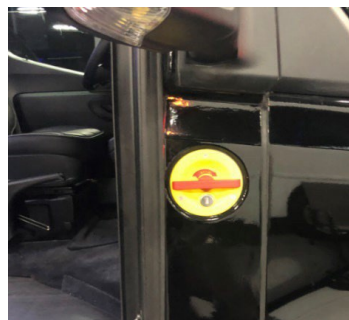
Soupape de déverrouillage de porte extérieure, située à la porte d'entrée d'une limousine personnalisée.

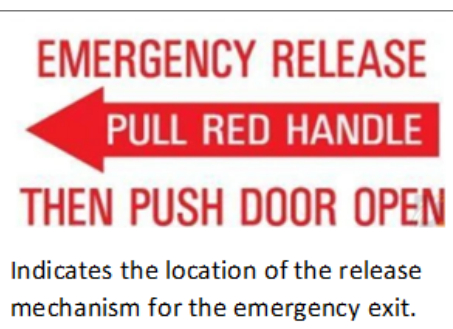
**Exemple :** « Instructions d'issue de secours situées à côté du siège à l'avant de cette sortie »

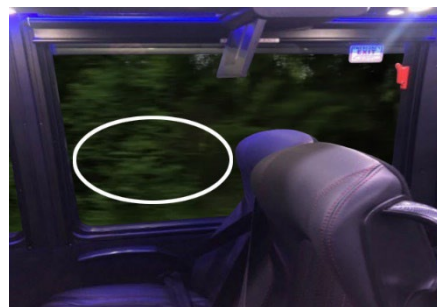
Deux rangées de sièges occupant l'espace de la sortie. Il n'y a qu'un seul mécanisme de déverrouillage pour ouvrir la sortie située dans l'espace à droite. Un marquage indiquant l'emplacement du mécanisme de déverrouillage est manquant à gauche de l'espace du siège.

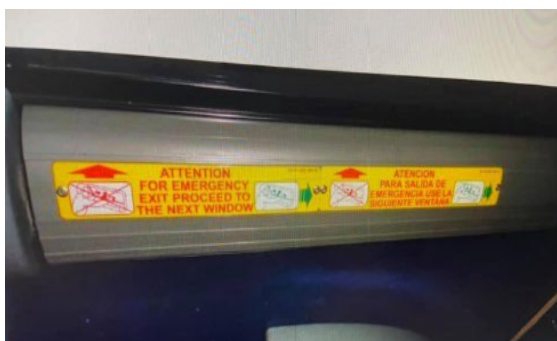
Le pictogramme et le texte indiquent clairement que cette fenêtre ne s'ouvre pas et n'est pas une issue de secours, ainsi que l'endroit où la sortie peut être trouvée.

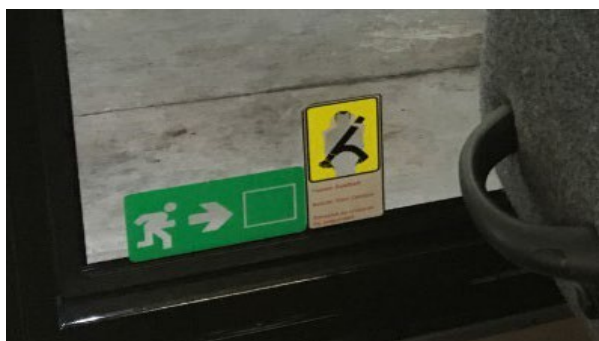
Un pictogramme vert indiquant une sortie est situé à l'avant de l'espace de cet occupant.

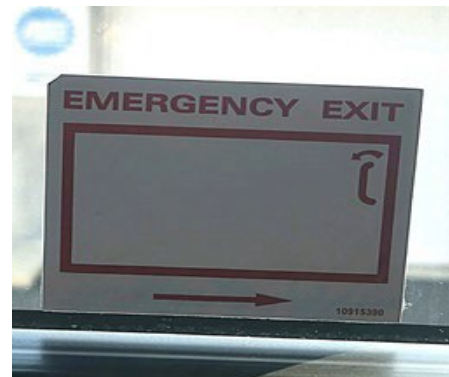
Cette même marque serait acceptable lorsqu'elle se trouve dans l'espace réservé aux occupants d'une fenêtre d'urgence munie d'un seul mécanisme de déverrouillage à droite.
