### 2022-04 – Inspección de Salidas de Emergencia en Vehículos de Transporte de Pasajeros

Este boletín de inspección proporciona una guía sobre la inspección de salidas de emergencia en vehículos de transporte de pasajeros.

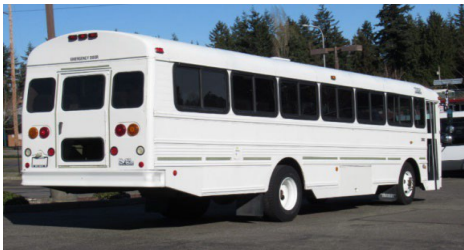
Un autobús comercial certificándose bajo el PCVI Método Dos, Opción A.

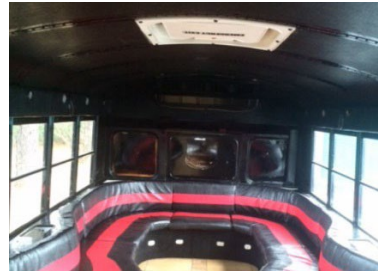
Este autobús escolar convertido ya no cumple con la Opción A del Método Dos debido a la eliminación de la puerta de salida trasera. Se ha agregado una escotilla en el techo para cumplir con el Método Uno.

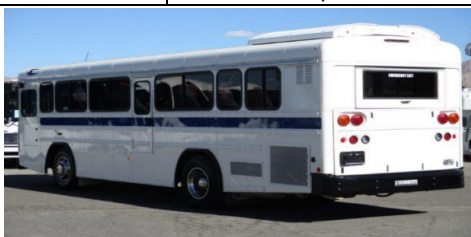
Un autobús commercial certificándose bajo el PCVI Método Dos, Opción B

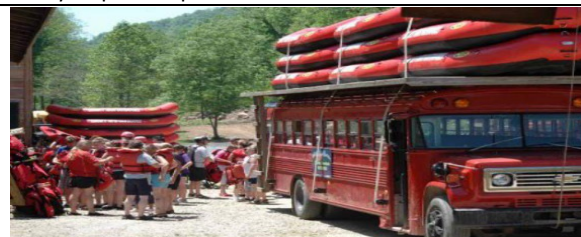
Transportar adultos reducirá la capacidad de asientos para alumnos del fabricante de tres a dos por superficie de asiento. Este autobús no requiere una escotilla en el techo si la capacidad de asientos es inferior a 63 para la Opción A o inferior a 75 para la Opción B.

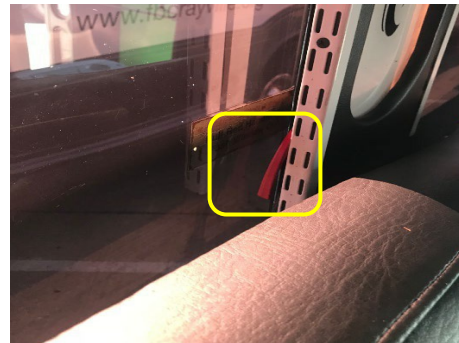
Panel personalizado y respaldo del asiento bloqueando el mecanismo de liberación, haciendo que la salida no funcione.

Si el modificador no rediseña la salida de emergencia para reubicar los mecanismos de liberación en las regiones especificadas y la salida no puede abrirse durante el proceso de inspección sin el uso de una herramienta, el mecanismo se considera bloqueado y existe una condición de fuera de servicio por “salida de emergencia requerida/rotulada obstruida”. Si la salida está operativa (sin el uso de una herramienta) pero la manija de liberación no está ubicada dentro del área requerida, existe una infracción. (393.62(a)-(571.217 S5.3.1))

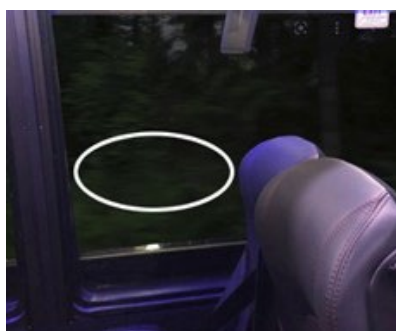
El monitor de TV y el respaldo alto del asiento dividen el espacio de la salida de emergencia, pero aún permite el paso a través de la salida.

**NOTA:** NO existe una infracción si la dimensión del elipsoide requerida sigue siendo transitable a través de la salida.

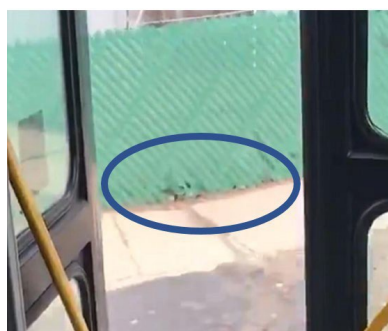
Solo se abre un lado de la puerta doble cuando se activa la liberación. La apertura de una puerta permite el paso adecuado del elipsoide a través de la salida.

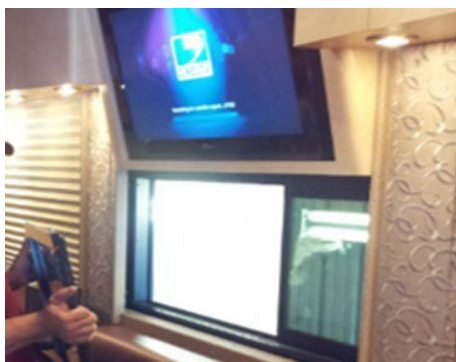
Salida diseñada para presionar los pasadores y levantar la ventana fuera del riel. La TV y paneles instalados permiten el acceso y su retiro según lo diseñado.

**NOTA:** Si una personalización u obstrucción no reduce el espacio de salida colectiva requerido o no reduce la dimensión mínima de salida, no hay una infracción.

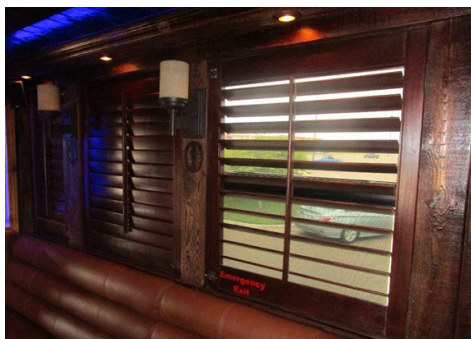
Salida obstruida por persianas tipo plantación de madera.

- 4. Acceso sin Obstáculos.** Si una personalización interior u otra obstrucción impide el acceso a la salida de emergencia rotulada y/o requerida, existe una condición de fuera de servicio por “salida de emergencia requerida/marcada obstruida” (393.62(a)-(571.217 S5.2.2.1)). Para autobuses de menos de 4,536 kg (10,001 lb), 393.62(a)-(571.217 S5.2.2.3).

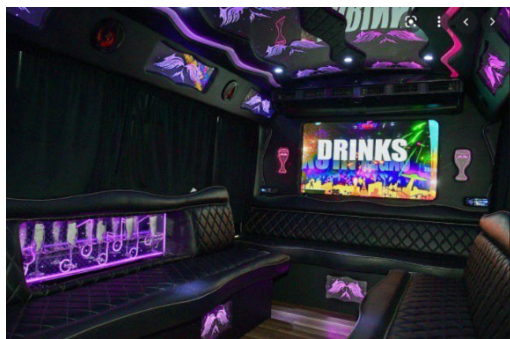
Puerta trasera bloqueada por un gran televisor y asiento perimetral. No se ha instalado una escotilla en el techo para cumplir con el requisito de salida trasera.

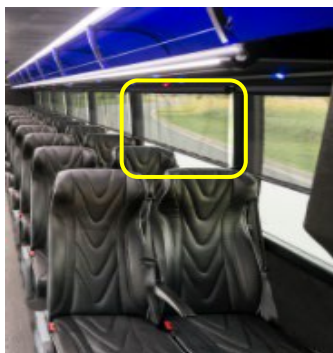
Pantalla enrollable de tela para la ventana del pasajero

**NOTA: Cortinas para sol** - Muchos autobuses y otros vehículos de transporte de pasajeros están equipados con parasoles o cortinas para la comodidad de los pasajeros. En la mayoría de los casos, este tipo de elemento(s) de ventana no obstaculizará el acceso a la salida o la operación de la manija de salida. **NO** existe una infracción si la persiana o la cortina se pueden quitar en caso de una emergencia.

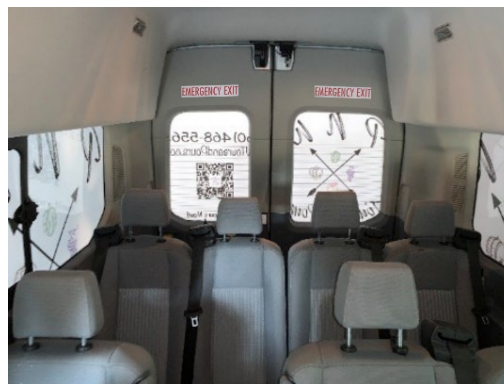
**NOTA: Puerta Trasera de Salida de Emergencia** - En el caso de una puerta trasera de salida de emergencia, un respaldo de asiento u otro componente interior delante del espacio de la salida no necesariamente inutiliza la salida. Cuando la puerta trasera se abre, si el espacio detrás del respaldo del asiento o del componente interior es lo suficientemente amplio como para acomodar una forma rectangular de 1,145 mm (45 pulgadas) de alto, 610 mm (24 pulgadas) de ancho y 305 mm (12 pulgadas) de profundidad, no existe una obstrucción a la salida ni una reducción del área atribuida a la puerta trasera de emergencia. Además, el espacio entre la parte superior del asiento (u otra superficie) y el techo debe permitir el paso sin obstáculos de un elipsoide de 50 cm x 33 cm (19.7 x 13 pulgadas). Este margen se considera debido al hecho de que las personas se moverán a lo largo de una superficie interior que no sea el piso si el vehículo está de lado o sobre el techo después de un accidente.

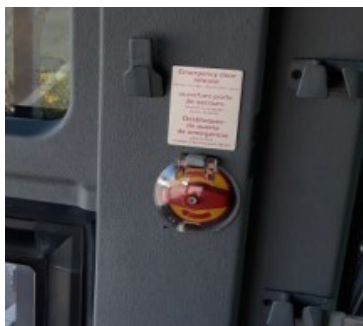
Válvula de liberación de puerta en el interior de un autobús en la puerta de entrada.

**Puertas de Entrada (de Servicio) Delanteras:** Muchas puertas de entrada (de servicio) de vehículos de transporte de pasajeros se bloquean por un sistema interno en lugar de manijas de puertas manuales. En el caso de un mal funcionamiento en el sistema eléctrico, o un circuito de la puerta que no funcione, se proporciona una válvula en el interior y/o exterior para salir del autobús. Estas válvulas pueden estar rotuladas como "Liberación de Puerta de Emergencia o Salida de Emergencia" con instrucciones indicando una dirección para girar la perilla para liberar la puerta. Aun cuando la válvula es provista como una liberación de emergencia, es posible que la puerta de entrada no sea necesariamente una salida requerida y, por lo tanto, no esté marcada como una puerta de emergencia o salida de emergencia.

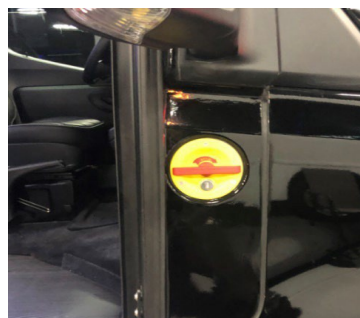
Válvula de liberación de puerta en el exterior de una limusina personalizada, en la puerta de entrada.

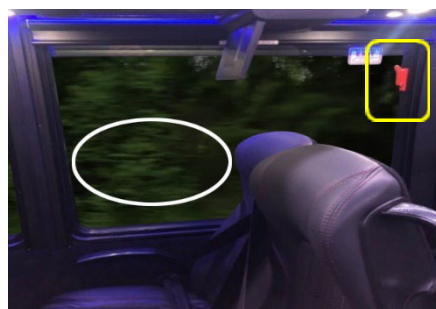
Dos filas de asientos ocupan el espacio de salida. Solo hay un mecanismo de liberación para abrir la salida ubicada en el espacio a la derecha. Falta un rótulo que indique la ubicación del mecanismo de liberación en el espacio de salida del asiento a la izquierda

- c. Etiquetas de Manijas de Liberación.** Los autobuses pueden fabricarse con más de una fila de asientos dentro del área del espacio de la salida de emergencia. Determine si hay un mecanismo de liberación para la salida de emergencia en el espacio para ocupantes de cada asiento dentro del área de la salida. Si no hay un mecanismo de liberación, debe colocarse una etiqueta dentro del espacio del ocupante para indicar la ubicación del mecanismo de liberación más cercano para esa salida. Si falta la rotulación, existe una infracción. (393.62(e)-(571.217 S5.5.1))

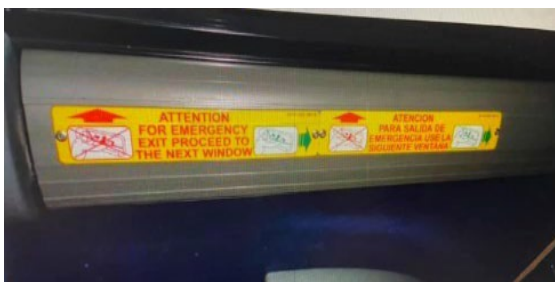
Pictograma y texto indicando claramente que esta ventana que no se abre, no es una salida de emergencia y la ubicación dónde se puede encontrar la salida.

**e. Rótulos Utilizados Además de los Requeridos.** Muchos fabricantes o autotransportistas colocan etiquetas en las ventanas de salida que no se abren y/o que no son de emergencia para indicar la ubicación de la salida de emergencia más cercana. Este no es un requisito de rotulación en los FMCSR o FMVSS/CMVSS 217.

El uso de rótulos adicionales se considera permisible (no es una infracción si la etiqueta está presente o no). Estas etiquetas se proporcionan a discreción del fabricante o del autotransportista y es posible que no estén presentes en todos los autobuses.

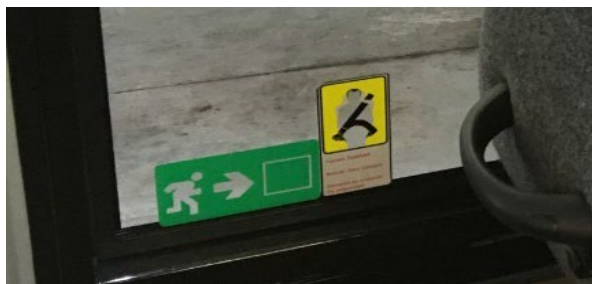
El pictograma verde indica que una salida está ubicada al frente del espacio de este ocupante.

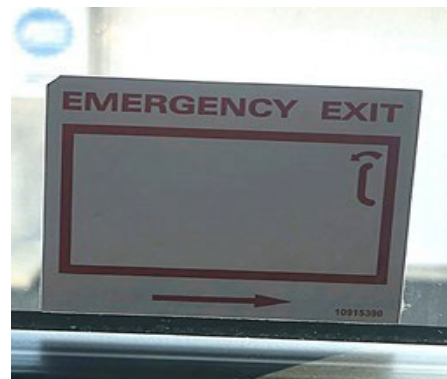
Este mismo rótulo sería aceptable cuando se encuentre en el espacio del ocupante de una ventana de emergencia con un mecanismo único de liberación a la derecha.
